不明水质污染事故排查案例分析

摘要:南京市六合区通江河发生大面积水质变浑浊现象,污染源不明,直接进入长江,威胁下游饮用水安全。通过不断调整污染筛查方案,最终锁定污染因子及污染源头,为有效应对措施提供了科学准确的监测数据。通过此次事故得到启示,因为环境事故的复杂性,对监测人员的综合分析判断能力提出了新的更高的要求。

Analysis for An Unknown Water Pollution Case

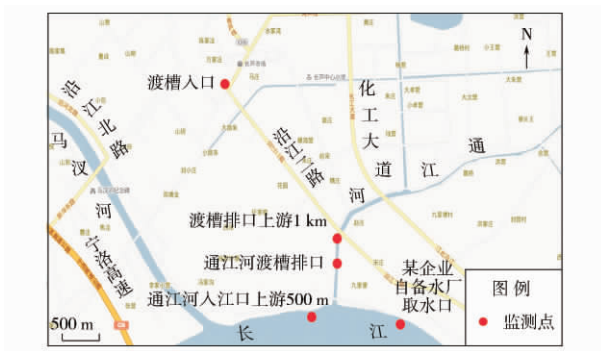
图1 监测点位示意
Fig. 1 Monitoring sites

1 km设置通江河对照点,另外在渡槽入口、通江河渡槽排口设置监测点,在通江河入长江口上游1 km处设置长江对照点,在通江河入长江下游的一企业自备水厂取水口设监测点(距通江河入长江口约1.3 km)并对水厂出水同时监测。具体点位见图1。
