庞庄煤矿煤矸石淋溶液对周边水体影响分析

摘要:为研究庞庄煤矿张小楼煤矸石堆场淋溶液对其场地和周边地表水、地下水水质影响情况, 围绕煤矸石堆场及周边采集 13 组水样做分析比对。结果表明, 煤矸石堆场淋溶液对周边地表水体形成普遍污染, 且污染物浓度随着污染距离增加逐步降低, 一般化学污染指标主要包括溶解性总固体、硫酸盐、铁、锰、氨氮等, 毒理学污染指标包括亚硝酸盐、氟化物、砷, 超标倍率约为 0.02~5.36。受距离及成井深度等因素影响, 地下水未遭受淋溶液明显的污染和影响。

Analysis of Impact of Coal Gangue Leaching on Surrounding Water in Pangzhuang Coal Mine

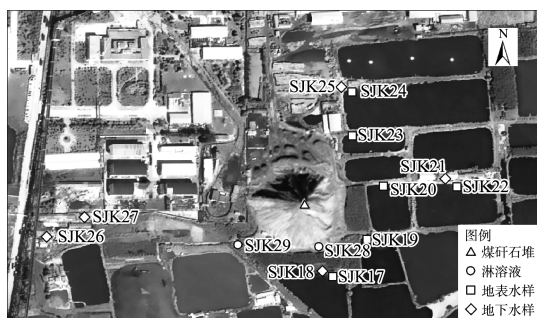
图 1 庞庄煤矿煤矸石堆场及周边水样采集点分布

Fig. 1 Distribution of water sampling sites in coal gangue dump and surrounding areas of Pangzhuang Coal Mine

项目组针对张小楼矿井附近的煤矸石堆场地及周边地区进行了样点布设和样品采集,由于东侧、南侧和北侧地势相对低洼,雨后形成的淋溶液大部分顺着该方向流淌进而污染周边土壤和水体,故采样重点分布在东侧、南侧和北侧 3 个方向,共布设点位和采集水样 13 组。其中,淋溶液水样 2 组,地表水样 6 组,地下水样 5 组,见图 1。
